## VOM ENTWICKLUNGSKONZEPT ZUM NEUEN SB- RESTAURANT

*- wie betriebliche Anforderungen und gestalterische Visionen zur Einheit verschmelzen -*

Ronny Dechau

Betriebsleiter der Soltau Therme

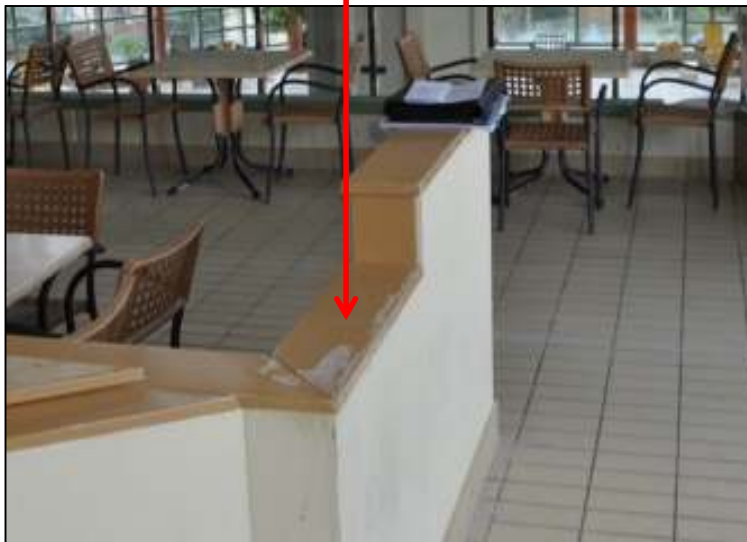
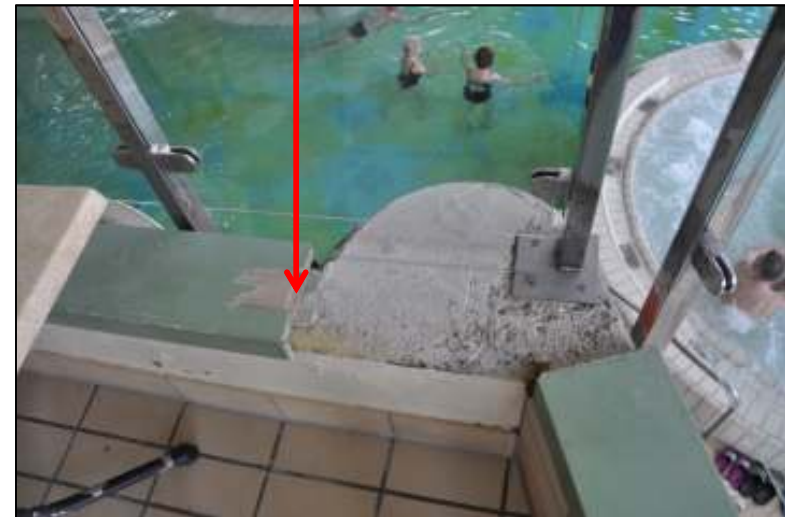
- Abdeckungen entlang des Geländers zum tieferliegenden Badbereich und
- der Raumteiler stark abgenutzt und verschlissen

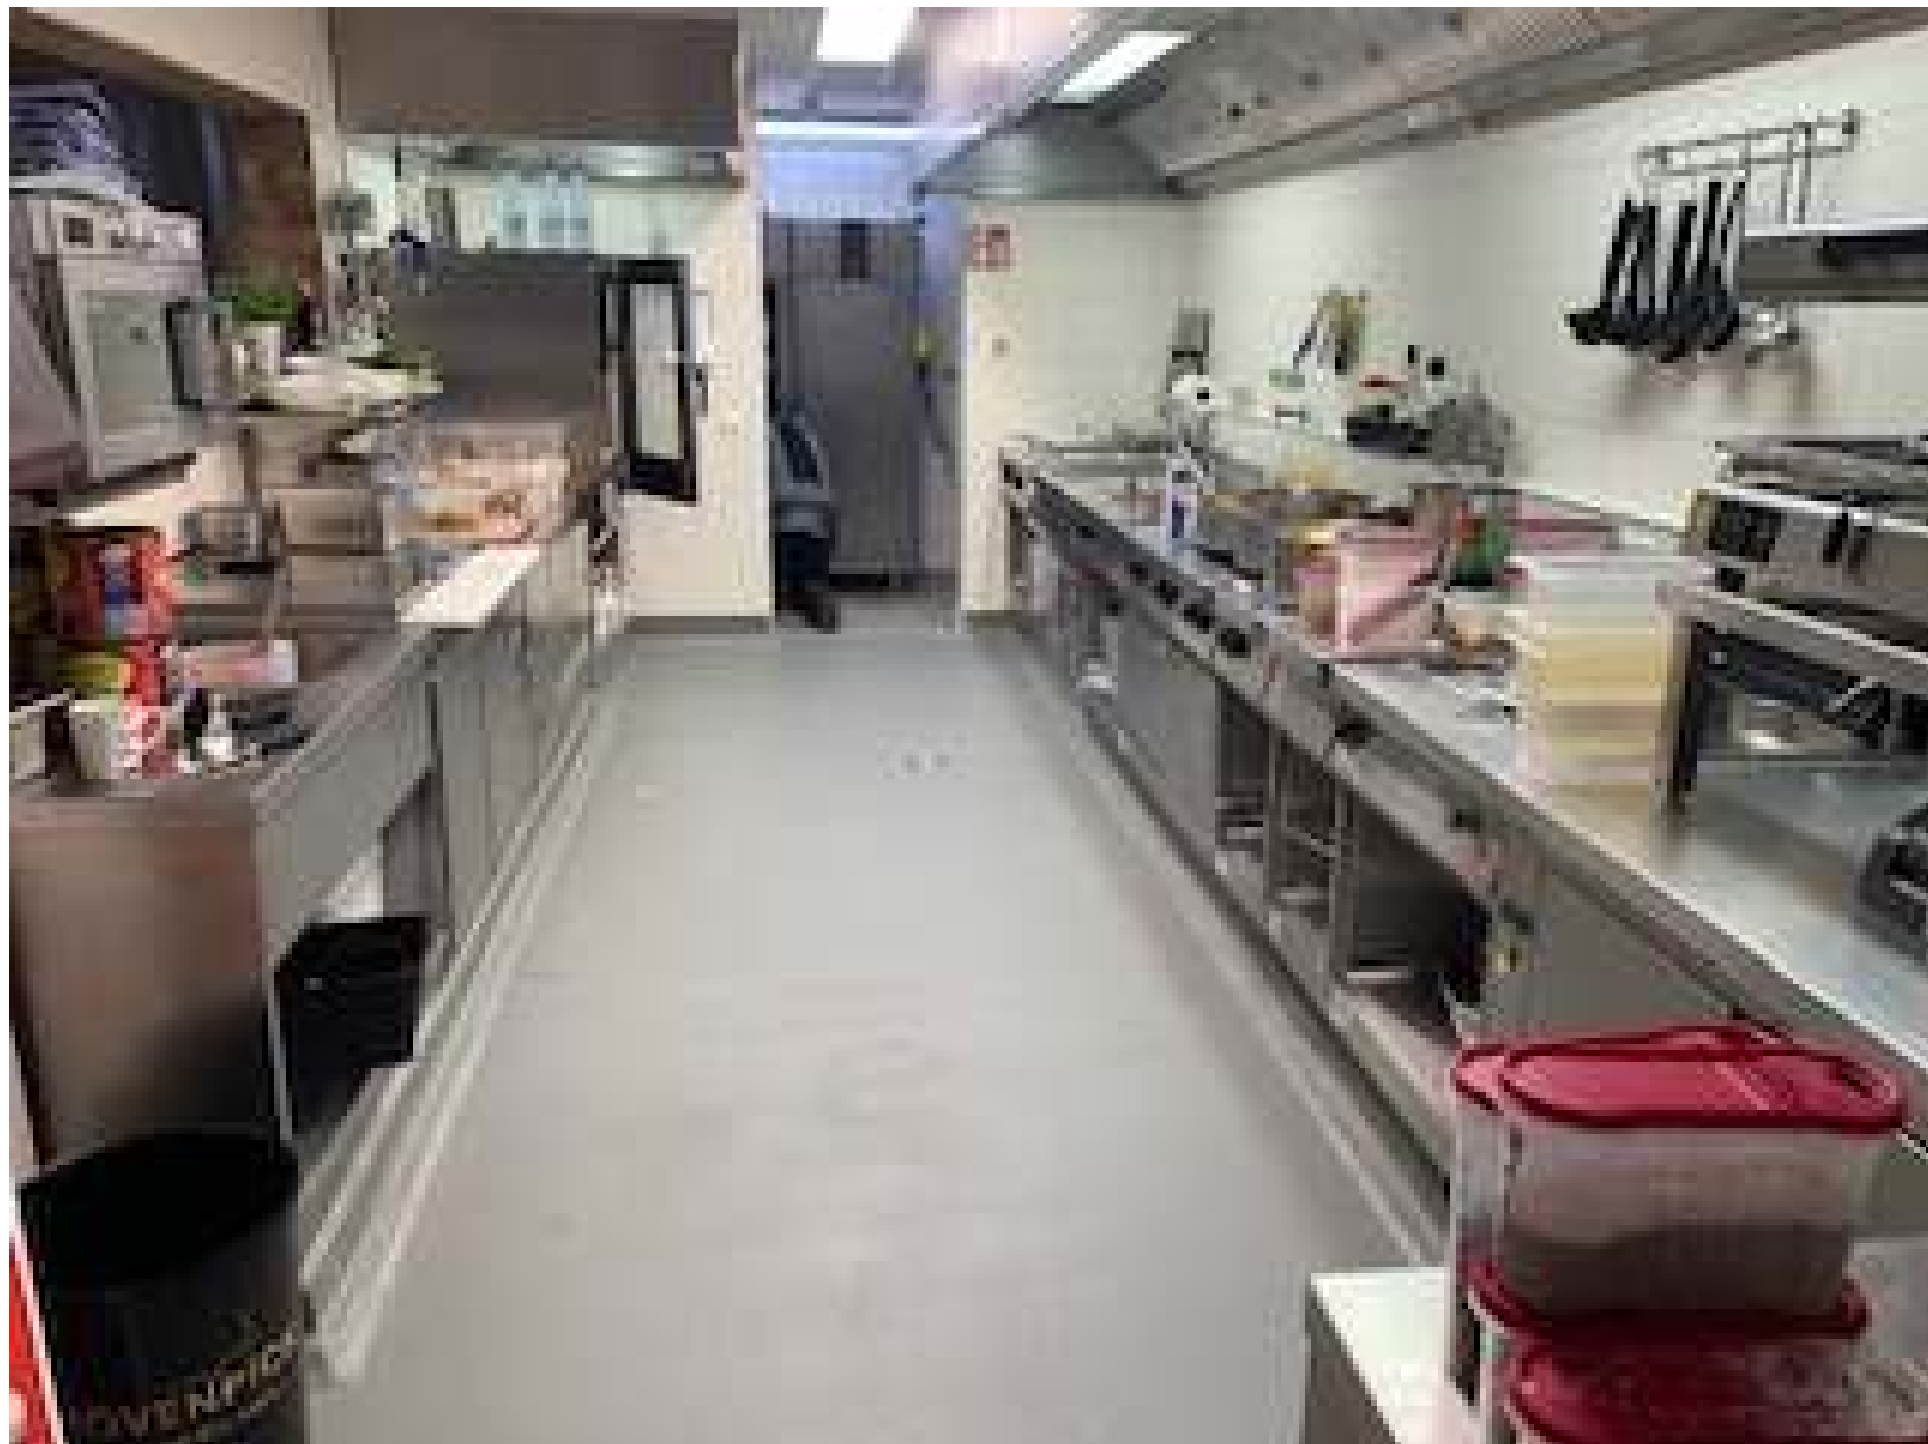
Aufbau der Küche und Effizienz daraus:

**nachher:**

- **unzureichende Arbeitsflächen**
- **ergonomisch ungünstige Höhe der Arbeitsflächen**
- **suboptimale Anordnung der Küchengeräte**
- **keine eigenen Fritteusen für à la carte Küche**
- **Sichtbeziehung zwischen SB- Bereich und à la carte Küche**
- **raumluftechnisch mit dem Gastbereich gekoppelt**
- **zu wenig Platz zum Anrichten der Teller**

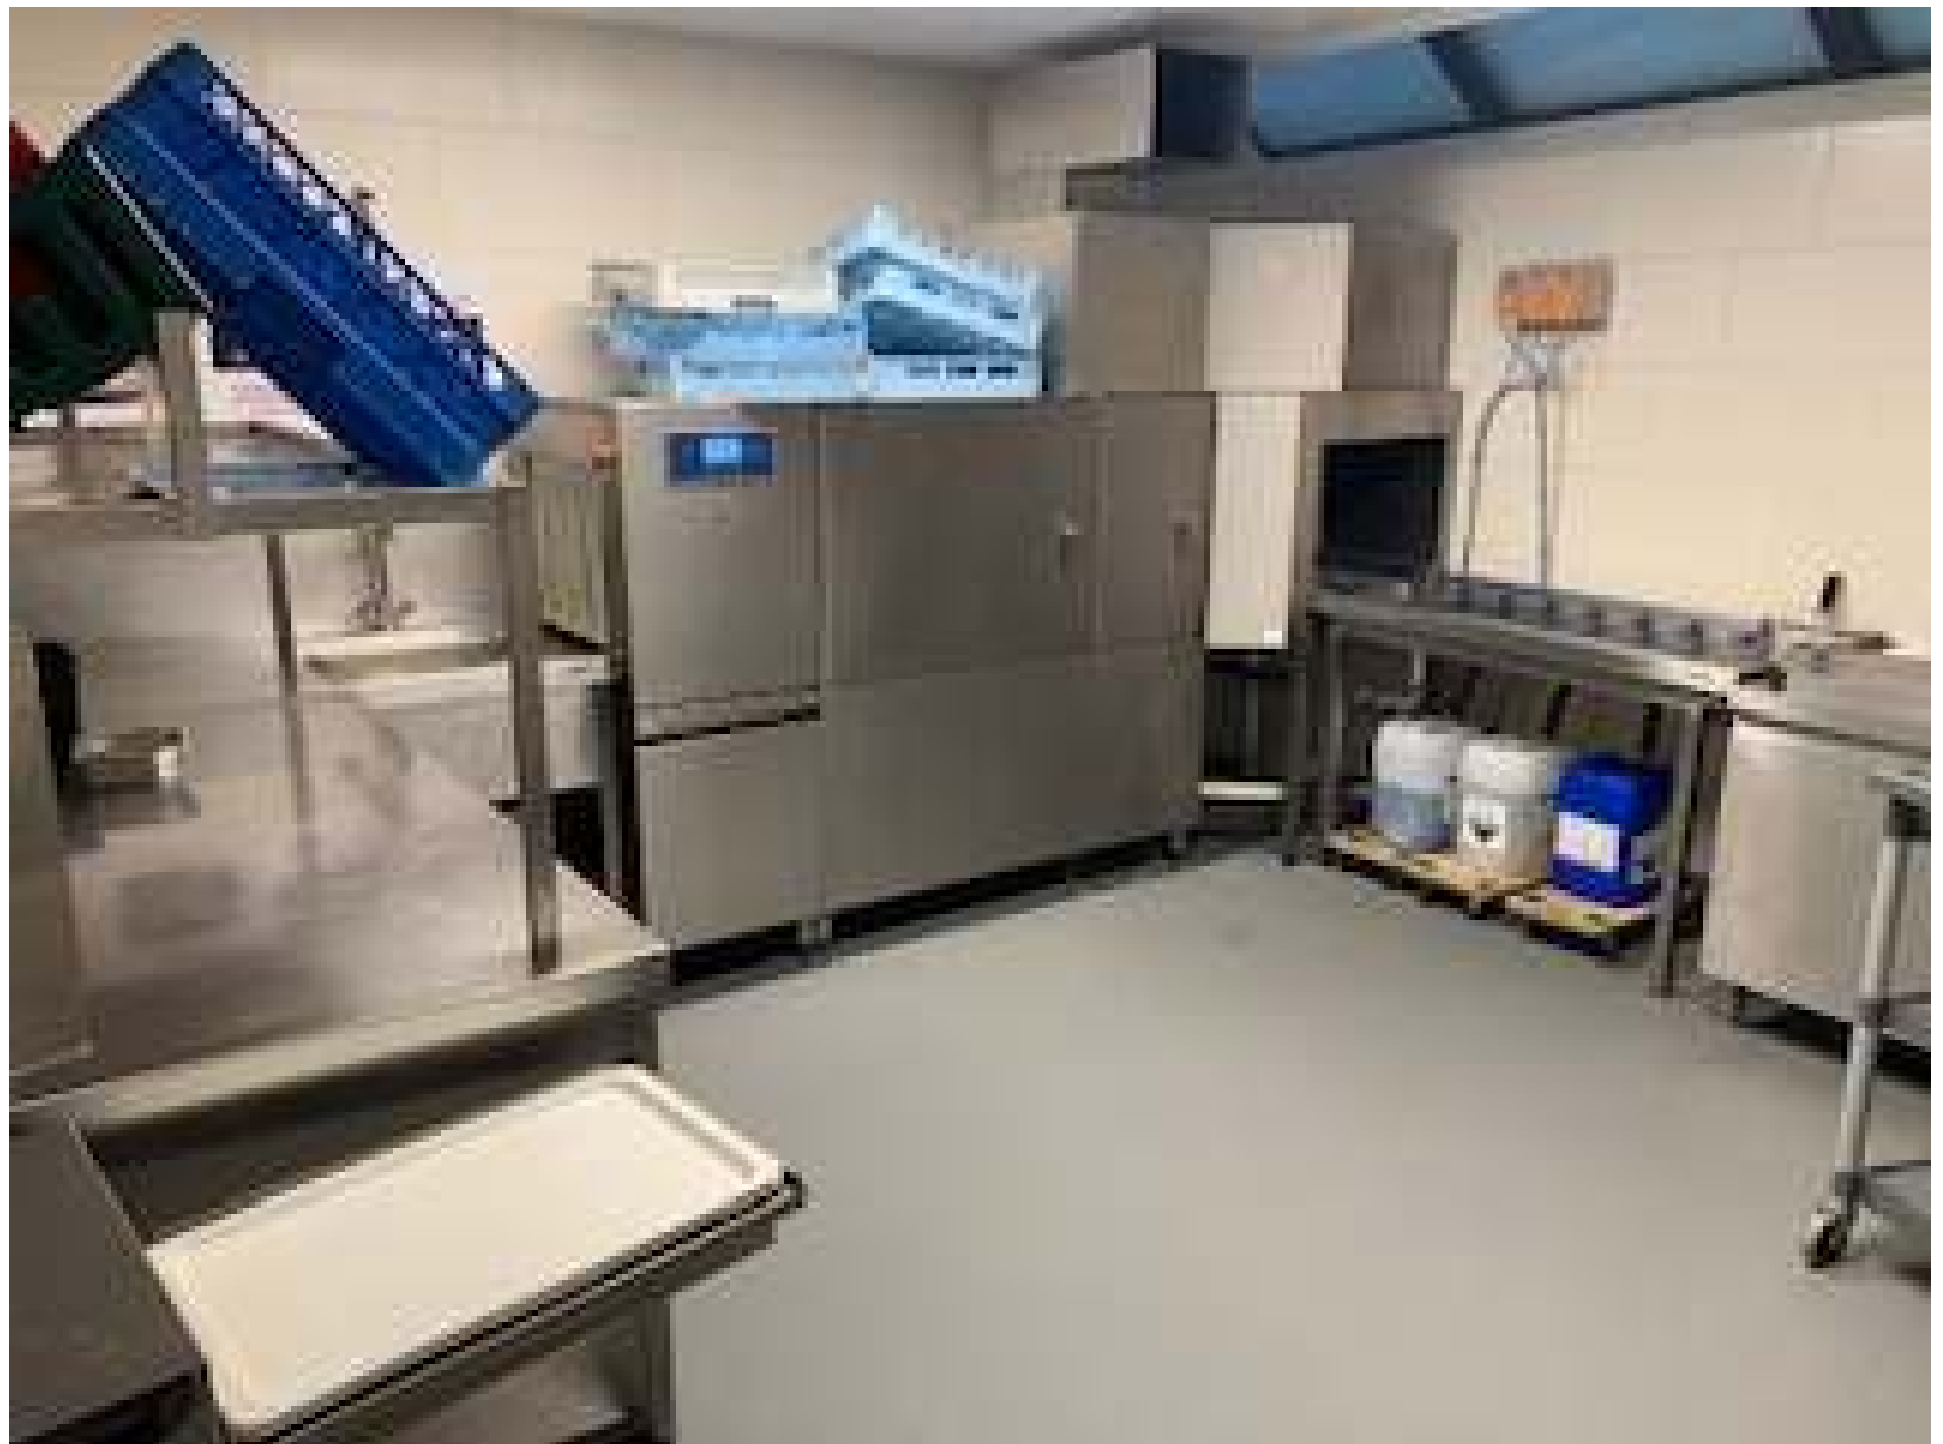
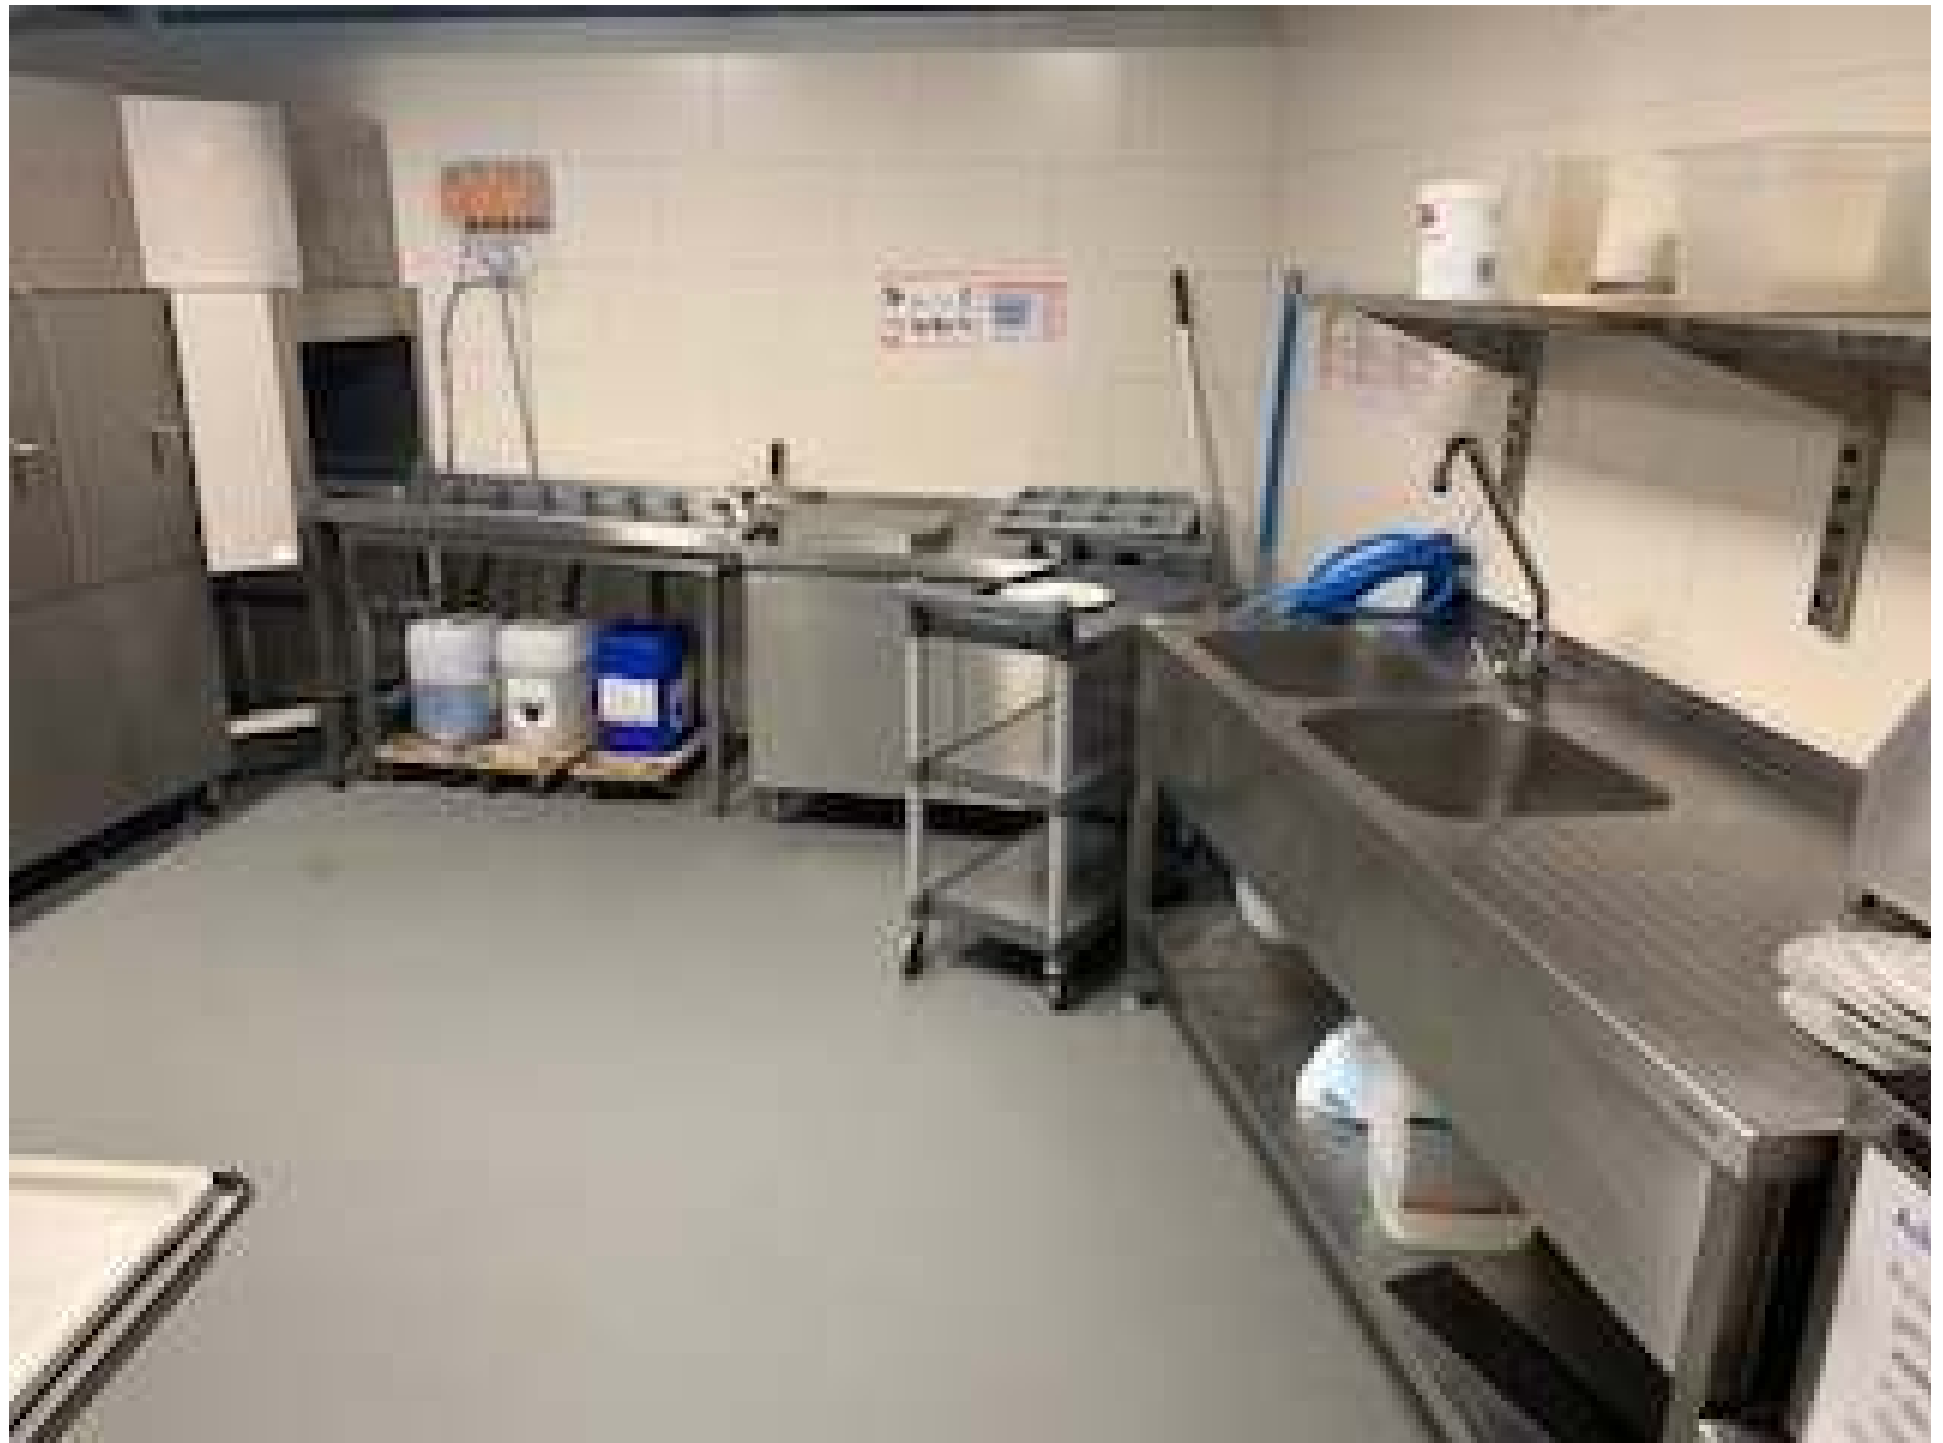
Lage und Ablauf der Spülküche

nachher:

- **keine konsequente Trennung von Schmutzgeschirr und fertiger Gerichte**
- **Abläufe im Spülprozess in suboptimaler Reihenfolge**
